RAPPORT D'ENQUÊTE AÉRONAUTIQUE
A03O0341

PERTE DE CONTRÔLE APRÈS LE DÉCOLLAGE

DU de HAVILLAND DHC-3 (OTTER) C-GOFF
EXPLOITÉ PAR AIR & OUTFITTERS INCORPORATED
À JELICOE (ONTARIO)
LE 16 DÉCEMBRE 2003

Rapport numéro A03O0341

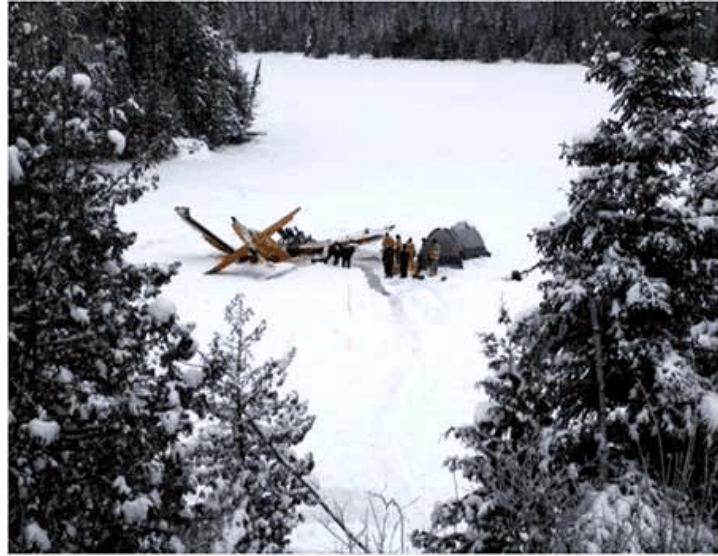
Photo 1. Vue vers le bas à partir de l'extrémité de la bande d'atterrissage

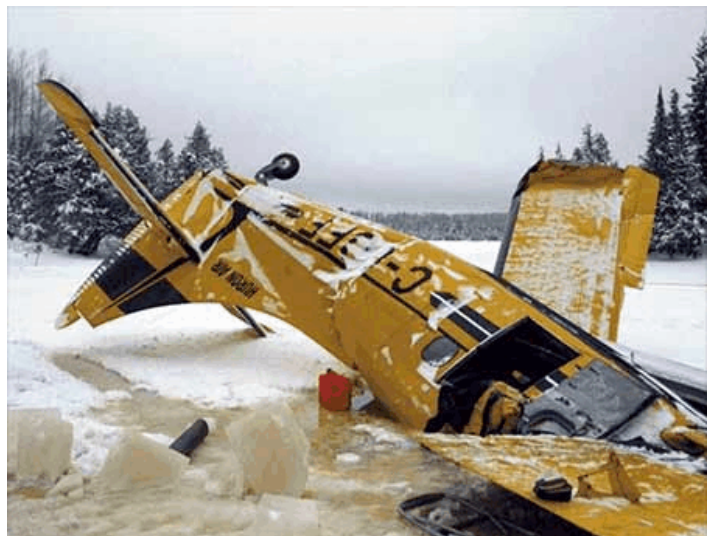
Photo 2. Avion immobilisé sur la surface du lac gelé

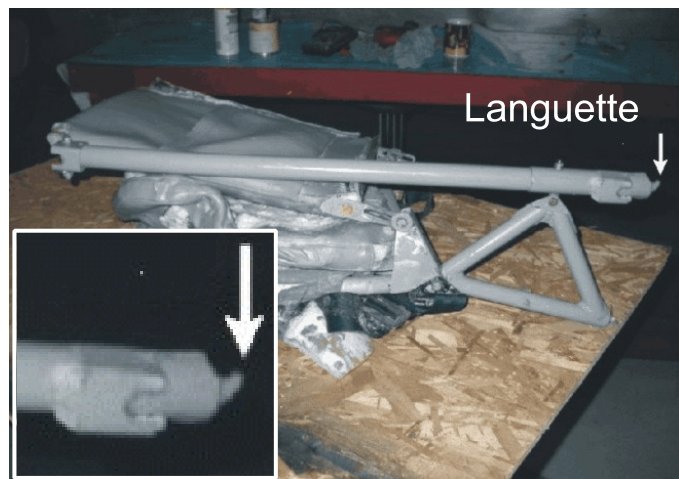
On a déterminé que le siège utilitaire pliant de cabine sur lequel était assis le passager survivant s'était rompu en surcharge. Un examen plus poussé a révélé que les languettes de fixation (voir la photo 3) situées sous les pieds du siège et qui sont insérées à l'intérieur du panneau de plancher pour assujettir le siège avaient été montées en faisant face vers l'arrière. Un bulletin de service

Photo 3. Siège du survivant - la flèche indique la languette de fixation en position inversée

d'alerte de de Havilland (A3/49, 19 juillet 1991) demandait l'inspection de ces languettes pour vérifier si elles faisaient bien face vers l'avant. Dans le cas présent, compte tenu de la force de l'impact, le siège ne serait sans doute pas demeuré assujéti, même si les languettes avaient été correctement montées.

1. La validité du certificat de navigabilité de l'avion était remise en cause au cours de tous les vols autres que le vol de convoyage autorisé en vertu d'un permis délivré par Transports Canada.
2. Le montage du siège arrière du passager n'était pas conforme aux instructions du bulletin de service d'alerte A3/49 de Havilland en date du 19 juillet 1991.
